Bebauungsplan Lärmschutz "Alter Graben"

Naturschutzfachliche Angaben zur speziellen artenschutz- rechtlichen Prüfung (saP)

12.12.2023

Gemeinde Igersheim
Möhlerplatz 9
97999 Igersheim

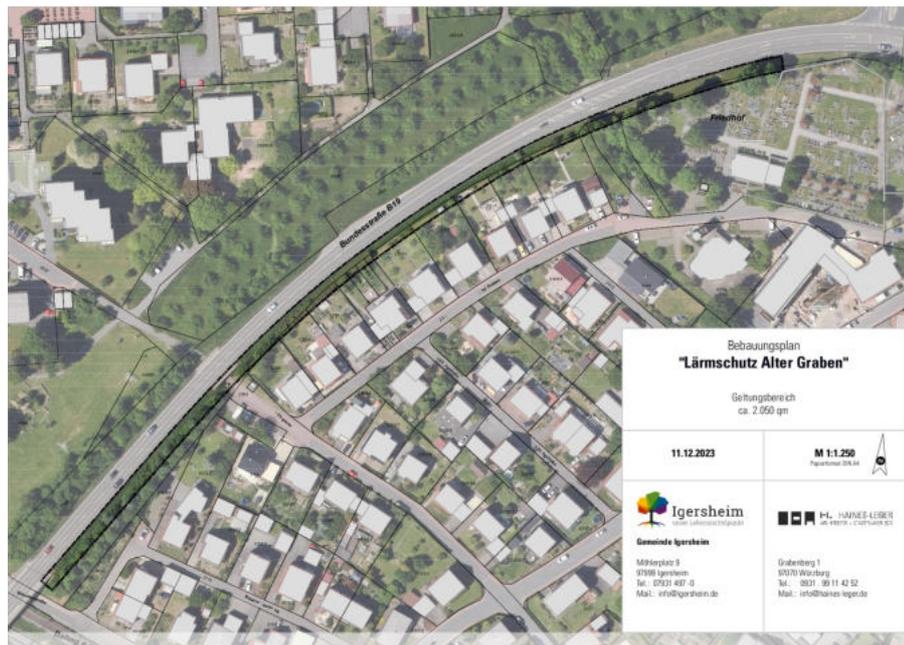
Abb. 01 Geplante Lage der Mauer
erhalten am 12.12.2023

- [veraltet: Luftbilder mit Einzeichnung der Lage der geplanten Lärmschutzwand “Igersheim Lärmschutzwand Eingriffsfläche vorläufig.jpg“ West und Ost, siehe Abb. 01 erhalten am 24.04.2023]

- Der Flächenbedarf für die Mauer incl. Wartungsgang beträgt 4,0 m ab Fahrbahnrand. Hinzu kommt eine vorübergehende Inanspruchnahme (bauzeitliche Nutzung) von weiteren 1,5 m. Die geplante Höhe der Mauer liegt bei 2m über Fahrbahnrand.
- Diese Abmaße führen dazu, dass Flächen außerhalb des Straßenflurstücks während des Baus unter Umständen in Anspruch genommen werden müssen.
- Wie die Grünflächen beidseits der Mauer gestaltet werden sollen, ist derzeit nicht entschieden (Fr. Hofmann, Herbst 2023). Von Seiten der Gemeinde wird eine Eingrünung mit Gehölzen bevorzugt.

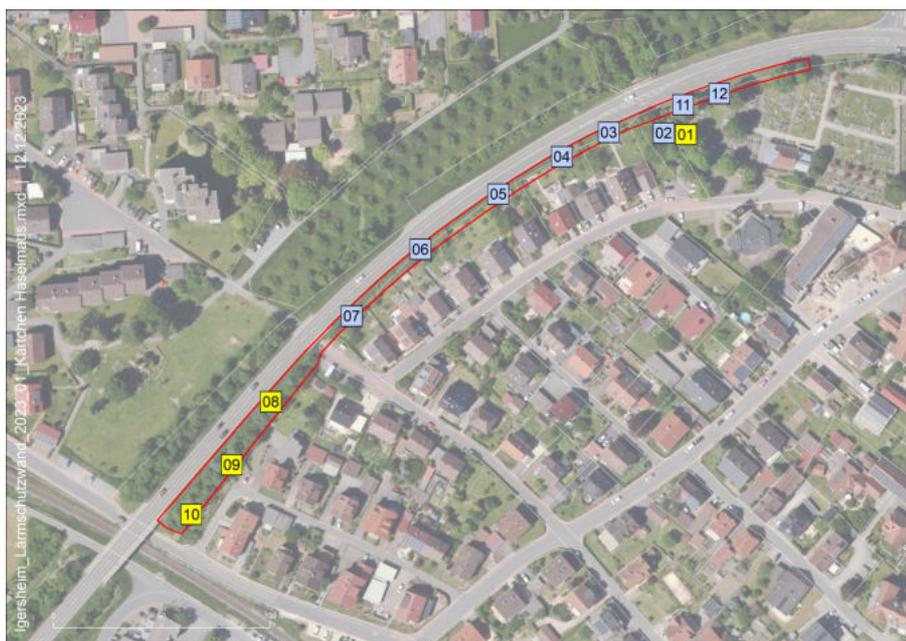
Abb. 02 Standorte Haselmaus-Tubes 2023 April bis November
Gelb: Mit Aktivitätsnachweis (Nest oder Nestmaterial)

Zur Erfassung der Haselmaus wurden im April 2023 12 Niströhren ausgebracht, im durchschnittlichen Abstand von 20 bis 40 m (siehe Abb. 02, Foto 02,). Diese wurden bis Mitte November fünf mal kontrolliert und anschließend abgebaut.

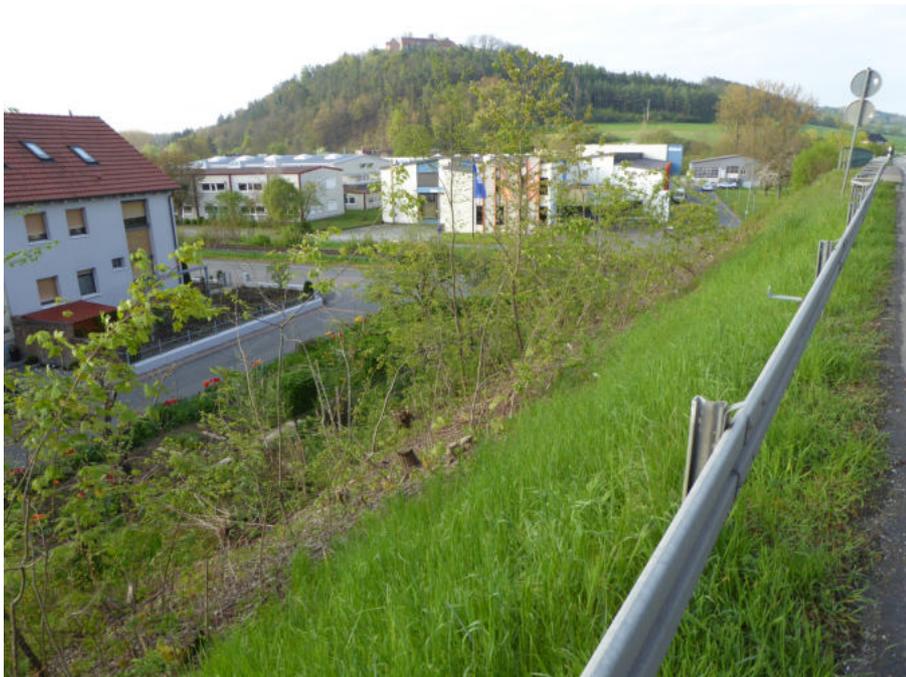
Foto 01 Gehölz vor ca. einem Jahr stark zurückgenommen
Vorkommen von Haselmäusen
Bereich "Bauernwiesenweg", Nähe Tube 09 und 10,
Blick nach SW, 30.04.2023 (P1000691.jpg)

Die Haselmaus kommt in den Gehölzen südlich der B19 im Bereich „Bauernwiesenweg“ vor, obwohl diese Gehölze vor ca. einem Jahr sehr stark zurückgeschnitten wurden (Foto 01). Der betroffene Bereich (Abb. 02, Tubes 08, 09, 10) liegt vergleichsweise isoliert und hat insgesamt eine Größe von ca. 1.000 m², was nur etwa 10 % eines Streifgebietes, das von einer adulten Haselmaus im Laufe einer Saison eingenommen wird, entspricht (vgl. JUSKAITIS u. BÜCHNER 2010).

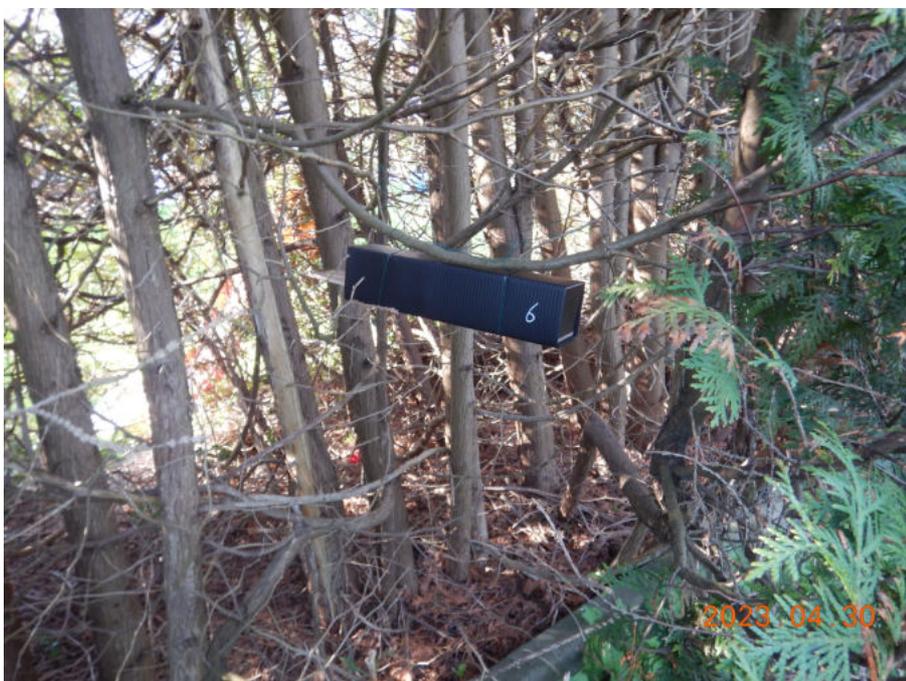
Foto 02 Haselmaus-Tube Nr. 06
ohne Nachweis (DSCN1086.jpg)

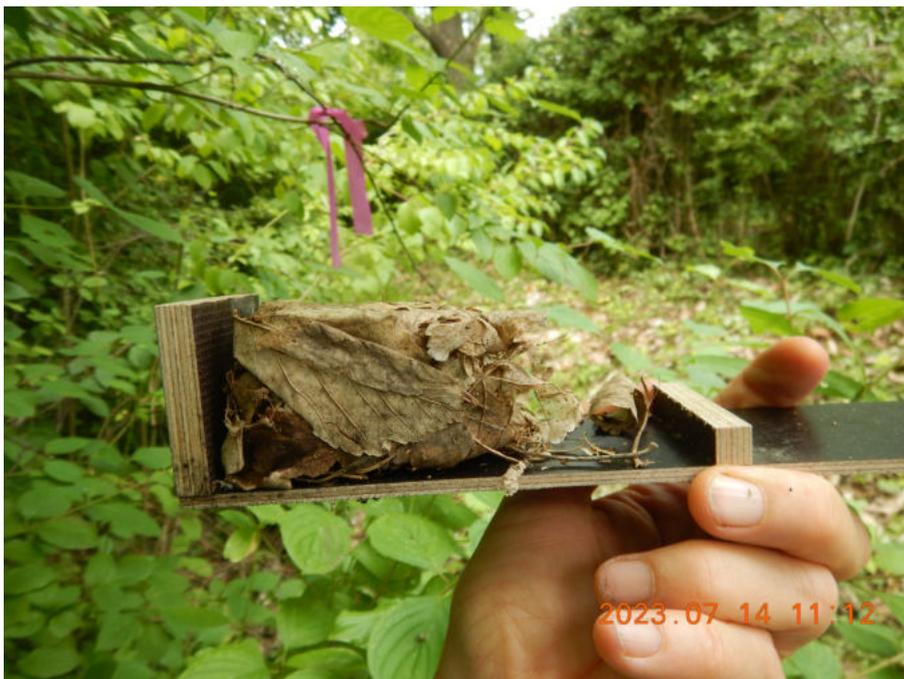
Foto 03 Haselmaus-Tube Nr. 01
Haselmaus-Nest am 14.07.2023 (DSCN2134.jpg)

Außerdem wurde ein Haselmausnest am Friedhof in Tube Nr. 01 nachgewiesen (Foto 03).

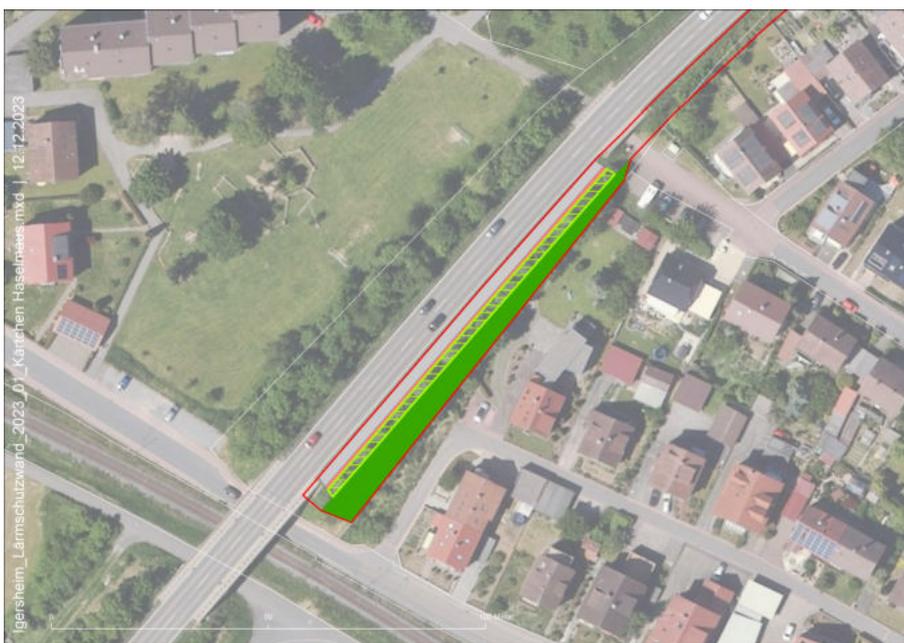
Abb. 03 Eingriff im Bereich „Bauernwiesenweg“
Baufeld (= Vermeidungsmaßnahme V 1):
grau = ist nicht Haselmaus-Lebensraum (krautig), bauzeitlich in Anspruch genommen, anschließend anlagebedingt teilweise verändert
rot = ist Haselmaus-Lebensraum: anlagebedingt verloren gehend
grün schraffiert = ist Haselmaus-Lebensraum, bauzeitlich nicht vorhanden, danach erneut vorhanden
außerhalb Baufeld (= vorgezogene Ausgleichsmaßnahme CEF 1):
dunkelgrün = HM-Lebensraum Gehölz, dauerhaft vorhanden

- Innerhalb des Baufeldes (siehe Abb. 03, sowie für die ganze Maßnahme V 1 siehe Abb. 05), gilt Vermeidungsmaßnahme **V 1** (siehe Kap. 8). Gehölze schneiden zwischen Anfang Januar und Ende Februar. Entfernung von Stubben, so weit erforderlich, erst nachdem die Winterquartiere verlassen wurden im April/Mai.
- Schonung der verbleibenden Gehölze mit Haselmausbesatz während der Bauphase, eine ungeplante Ausweitung des Baufeldes ist zu vermeiden. Es gilt Vermeidungsmaßnahme **V 2** Bauzeitlicher Gehölzschutzzaun (siehe Kap. 8, Abb. 05).

Betroffenheit: Der verbleibende Gehölzstreifen außerhalb des Baufeldes (siehe Abb. 03, grüne Signatur) ist ziemlich klein und hat vermutlich nur eine schlechte Anbindung an gut geeignete weitere Haselmaushabitate. Allerdings gelten Haselmäuse als relativ störungstolerant, da sie auch entlang von stark befahrenen Straßen vorkommen (vgl. BÜCHNER et al. 2017), wie es ja auch hier der Fall ist. Um das vorhandene Gehölz als Lebensraum aufzuwerten soll eine Anreicherung mit Nahrungspflanzen für die Haselmaus erfolgen.

- Anreicherung des Gehölzes am "Bauernwiesenweg" mit Nahrungspflanzen der Haselmaus: Es gilt die vorgezogene Ausgleichs-Maßnahme **CEF 1** (siehe Abb. 03 sowie Kap. 8, Abb.05)

Betroffenheit: Die Zerstörung von Fortpflanzungs- und/oder Ruhestätten der Haselmaus wird sich nicht komplett vermeiden lassen. Die zusammenhängende, von Haselmäusen besiedelte Fläche am „Bauernwiesenweg" ist ca. 950 m² groß, davon wird ein Streifen von 130 m² dauerhaft zugunsten der Lärmschutzwand verschwinden, weitere 160 m² werden bauzeitlich in Anspruch genommen, d.h. die

Gehölze abgeschnitten werden (siehe Abb. 03). Nach Baubeendigung und Wiederaustrieb (bzw. Bepflanzung falls notwendig) wird sich die Größe des Gehölzes von ca. 950 m² auf 800 m² verringert haben. Dies entspricht etwa 10 bis 50 % eines Streifgebietes, das von einer adulten Haselmaus im Laufe einer Saison eingenommen wird, wobei sich die Streifgebiete auch überlappen und verschieben (vgl. JUSKAITIS u. BÜCHNER 2010). Zu bestimmten Jahreszeiten können die Streifgebiete auch von mehreren Individuen genutzt werden.

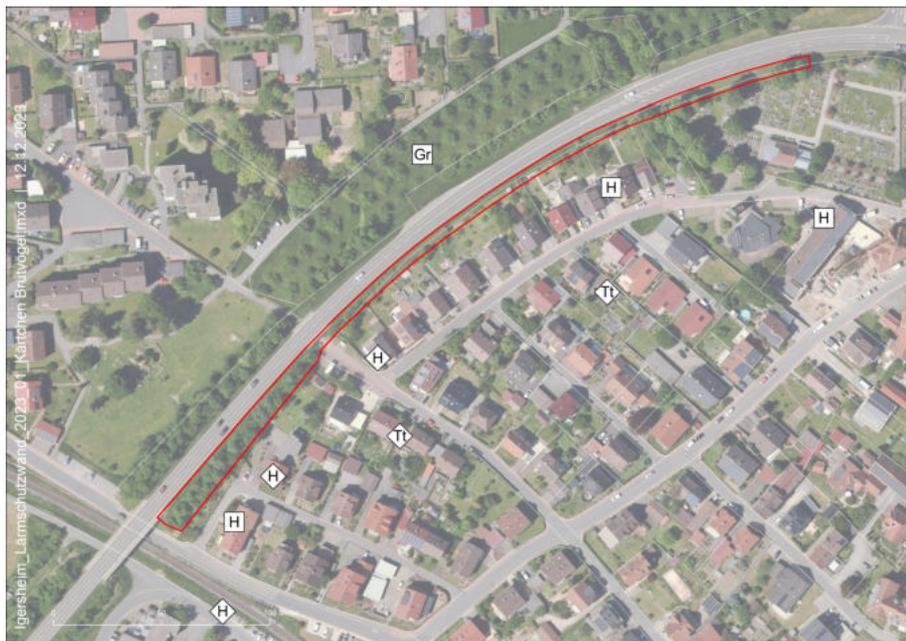
Abb. 04 Ergebnisse der Brutvogeluntersuchung im April / Mai 2023
 Quadrat = Brutverdacht, Raute = Brutzeitfeststellung
 Gr = Gartenrotschwanz, Tt = Türkentaube, H = Haussperling
 Rot = B-Plangebiet

In Tab. 3 sind die 14 Arten aufgelistet, die bei den drei Vor-Ort-Begehungen im April und Mai 2023 im Planungsgebiet und seinem näheren Umfeld beobachtet werden konnten, darunter ist die Straßentaube europarechtlich nicht geschützt, also nicht sap-relevant. Es handelt sich fast durchweg um typische Arten des Siedlungsraums, die noch weit verbreitet und häufig sind, und keine besonders hohen Ansprüche an ihren Lebensraum stellen. Zudem sind sie relativ störungstolerant. Nur der Gartenrotschwanz ist als anspruchsvoller einzustufen. Siedlungsnah besiedelt er meist Streuobstwiesen, so auch in Igersheim (Obstwiese nördliche der B19, vgl. Abb. 04).

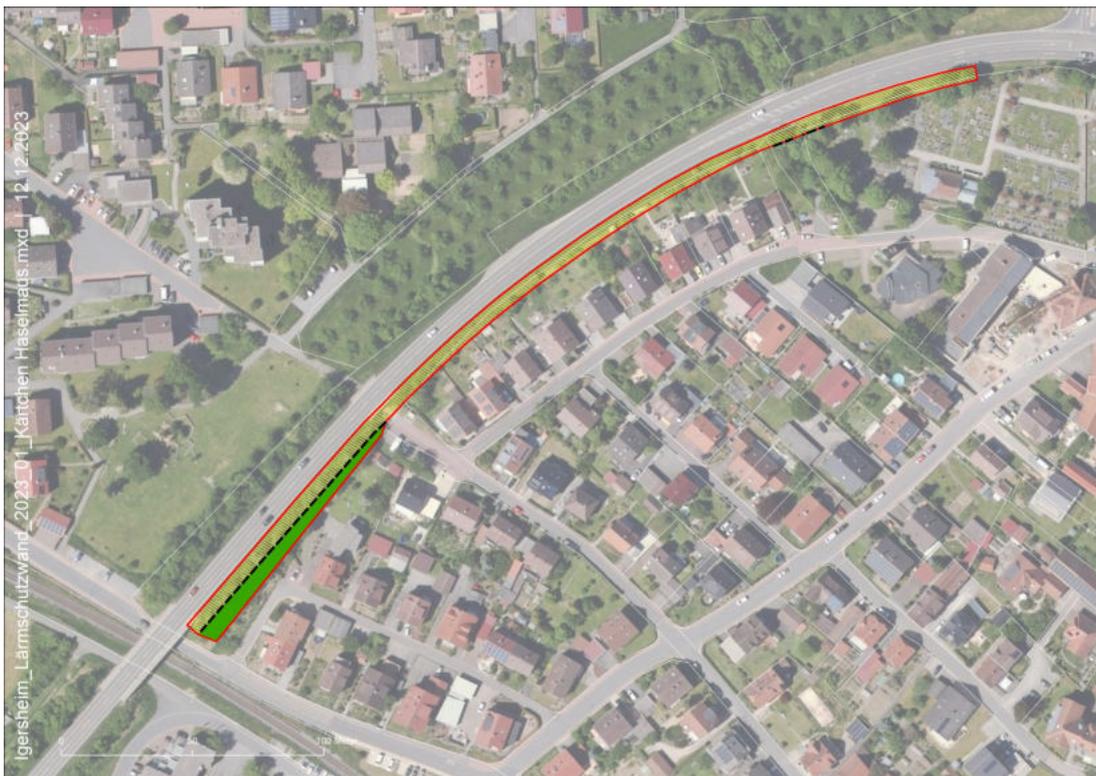
Abb. 05 Lage der Maßnahmen
gelb schraffiert: Vermeidungsmaßnahme V 1
schwarze gestrichelte Linie: Vermeidungsmaßnahme V 2
grün: Vorgezogene Ausgleichsmaßnahme CEF 1

Errichtung Lärmschutzwand	Maßnahmenblatt	V 1 Vermeidungsmaßnahme
Lage der Maßnahme Gehölzbestände im Eingriffsbereich, s. Abb. 05		
Konflikt <ul style="list-style-type: none"> - Mögliche Verletzungen und Tötungen von Brutvögeln durch Baufeldfreimachung während der Brut- und Nestlingszeit - Mögliche Verletzungen und Tötungen von Haselmäusen durch Gehölzschnitt während der Jungenaufzucht oder Bodenveränderungen während der Winterruhe. 		
Maßnahme <p style="text-align: center;">Gehölzschnitt ohne Bodenbeeinträchtigung und nur von Anfang Januar bis Ende Februar, Stubbenentfernung nur von April bis Mai, sowie dauerhafte Baufeldfreihaltung</p> <p>Aus Sicht des Brutvogel-Schutzes sind notwendige Gehölzentfernungen nur zwischen Anfang Oktober und Ende Februar durchzuführen. Aus Sicht des Haselmaus-Schutzes sind Gehölzentfernungen jedoch nur von Anfang Januar bis März zulässig. Auf eine Differenzierung dieser beiden Typen wird verzichtet, d.h.:</p> <ul style="list-style-type: none"> ⇒ Gehölzschnitt von Anfang Januar bis Ende Februar. Die Entfernung muss ohne Beeinträchtigung des Bodens stattfinden (Haselmäuse halten im Boden Winterruhe) ⇒ Müssen Wurzelstubben entfernt werden, sind diese im April / Mai zu entfernen (wenn Haselmäuse ihr Winterschlafquartier im Boden verlassen haben) ⇒ Aufkommende Vegetation auf Baufeldern oder Baustelleneinrichtungsflächen ist dauerhaft kurz zu halten (≤ 5 cm, also scherrasenartig) (Brutvögel) <ul style="list-style-type: none"> ◆ Brutvögel: Zur Vermeidung von Verletzungen oder Tötungen von adulten Vögeln, Jungvögeln, Nestlingen oder Eiern sind die geplanten Eingriffsbereiche vor der Fortpflanzungszeit aller (nachgewiesenen und potenziell vorkommenden) Brutvogelarten so zu gestalten, dass sie in der Fortpflanzungszeit nicht von Vogelarten besiedelt werden. ◆ Brutvögel: Aufkommende Vegetation im Bereich der Baufelder und Baustelleneinrichtungsflächen ist dauerhaft so kurz zu halten, dass es für einen Nestbau von Bodenbrütern unattraktiv ist (≤ 5 cm, also scherrasenartig).

Errichtung Lärmschutzwand	Maßnahmenblatt	V 2 Vermeidungsmaßnahme
Lage der Maßnahme Schutz von Gehölzbeständen am Rand vom Baufeld, s. Abb. 05		
Konflikt <ul style="list-style-type: none"> - Wegen der beengten Verhältnisse möglicherweise allmähliche Ausweitung des Baufeldes und dabei weitere Verkleinerung des verbliebenen Haselmaus-Lebensraumes 		
Maßnahme <h3 style="text-align: center;">Bauzeitlicher Gehölzschutzzaun</h3> <ul style="list-style-type: none"> ⇒ Vor Baubeginn Errichtung eines Schutzzaunes für den verbliebenen Gehölzbestand im Bereich „Bauernwiesenweg“ sowie für die Strauchgehölze am Friedhof (Abb. 05) ⇒ Der Zaun ist für zwei Teilbereichen geplant: Bauernwiesenweg und am Friedhof ◆ Der Zaun dient ausschließlich dazu, dass das Baufeld sich nicht über die gewollte Fläche hinaus ausdehnt. Er muss daher nicht Haselmaus-dicht sein. 		
Zeitpunkt Durchführung		VOR Baubeginn

Errichtung Lärmschutzwand	Maßnahmenblatt	CEF 1 Vermeidungsmaßnahme
Lage der Maßnahme Gehölzbestände am „Bauernwiesenweg“, s. Abb. 05		
Konflikt <ul style="list-style-type: none"> - Verkleinerung der ohnehin kleinen Haselmaus-Lebensraumfläche im Bereich „Bauernwiesenweg“, sowohl bauzeitlich als auch dauerhaft 		
Maßnahme <h3 style="text-align: center;">Anreicherung des Gehölzes „Bauernwiesenweg“ mit Nahrungspflanzen für die Haselmaus</h3> <p>⇒ Pflanzung der Gehölze mindestens 1 Jahr vor Baubeginn</p> <ul style="list-style-type: none"> ◆ Es sollen gepflanzt werden: <ul style="list-style-type: none"> - Deutsches Geißblatt (<i>Lonicera periclymenum</i>), - Faulbaum (<i>Frangula alnus</i>) - Weißdorn (<i>Crataegus laevigata</i>, <i>C. monogyna</i>) - Hasel (<i>Corylus avellana</i>) - Schlehe (<i>Prunus spinosa</i>) ◆ In geeignete Lücken der vorhandenen Gehölze, ca. 5 Gruppenpflanzungen mit je 2 bis 3 Gehölzen. ◆ Fachgerechte Pflanzung und Herstellungspflege
